Эколого-гидрогеологическое исследование долины р. Цемес от деятельности НЭК по обращению с ТБО

Тимошина В.А., студентка 3 курса

Кафедра нефтяной геологии, гидрогеологии и геотехники, КубГУ, Краснодар

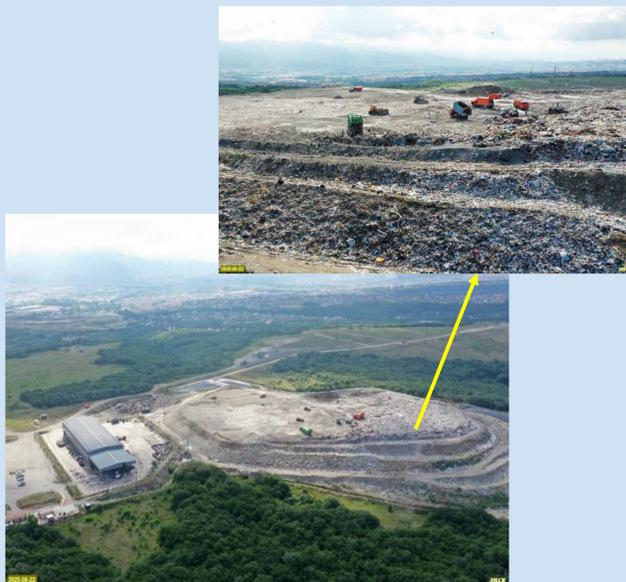
Рис. 2. НЭК по обращению с ТБО

Мусоросортировочный комплекс, рисунок 2, обеспечивает деятельность по сбору, обработке (сортировке), размещению отходов IV–V классов опасности (бумаги, картона, черных и цветных металлов, пластмассы, стекла и т.п.).

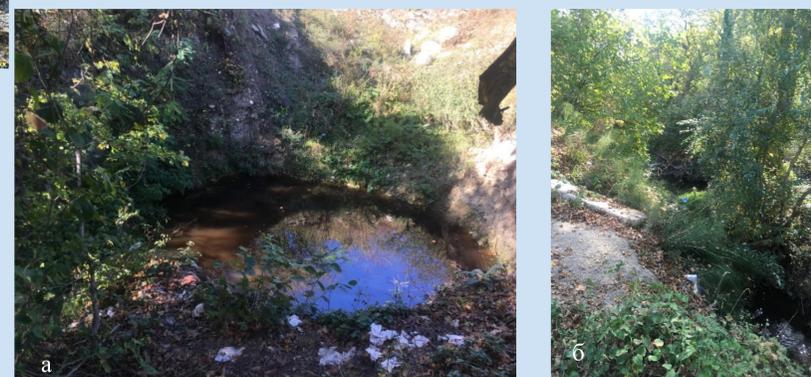
Рис. 3. Выемка (а) и новое русло р. Цемес (б)

В пределах пойменной части р. Цемес располагается изометричная в плане выемка, рисунок 3(а), заполненная водой бурого цвета с неприятным запахом органики. Ее диаметр – до 3 м, глубина более 1 м. Превышение поверхности над уровнем воды – 3,5 м. По кромке выемки отмечаются навалы перемещенного природного и техногенного грунта. Через отложения пойменного аллювия вода просачивается, образуя самостоятельное русло, рисунок 3(б) которое впадает в основной водоток р. Цемес. Территория завалена различным мусором. Категория и виды разрешенного использования для данного участка не установлены.

Результаты. Следовательно, можно предположить, что в ходе расширения строительной площадки, ее планирования была выполнена отсыпка грунта, которая и затронула русло рукава р. Цемес. Водоток из линейного поверхностного перешел в рассредоточенный подземный. Со временем вода образовала себе область разгрузки за пределами строительной площадки, на участке гипсометрически ниже т.н. 2. Возможно, ее выходу способствовали работы по восстановлению рукава русла р. Цемес, поскольку рассредоточенный поток мог затопить строительную площадку. Изометричная форма выемки и наличие техногенных грунтов по окружности косвенно указывает на ее искусственное происхождение. Кроме этого, в ходе восстановления русла рукава р. Цемес могли быть задеты коммуникации, которые и явились источником поступления загрязняющих веществ в окружающую среду.

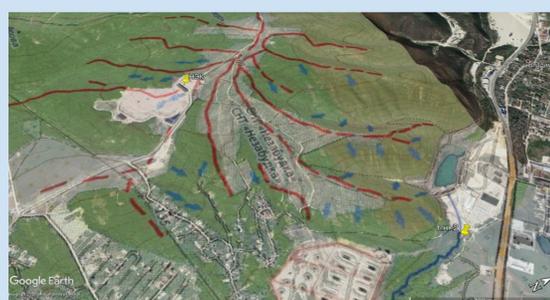
Рис. 4. Совмещенная гидрографическая карта-схема и 3D модель рельефа

Для оценки роли рельефа в распространении поверхностного стока была построена совмещенная гидрографическая карта-схема и 3D модель рельефа, рисунок 4, которая показала наличие малых водосборных бассейнов, формирующих самостоятельные потоки, а также доказала невозможность попадания поверхностных и подземных вод с территории площадки НЭК в долину р. Цемес, где образовалась выемка.

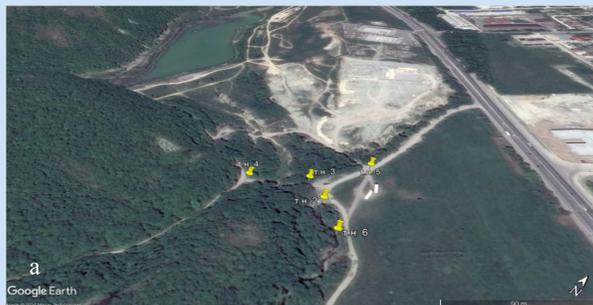
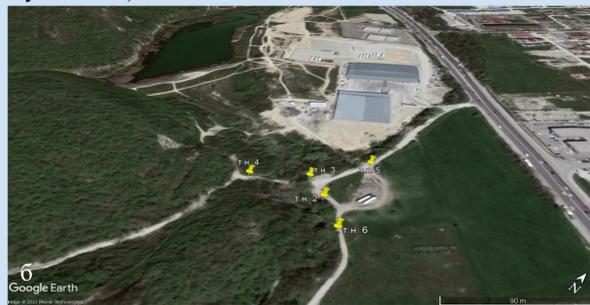
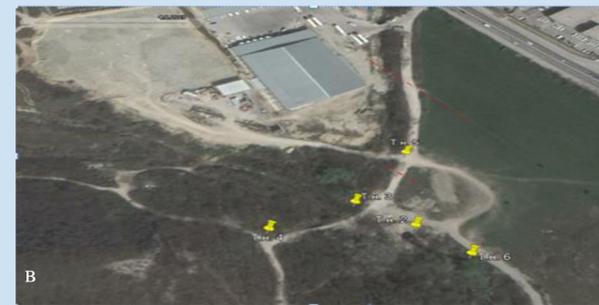
Рис. 5. Космоснимки: 05.2014 (а), 04.2018 (б), 04.2019 (в)

Из всего вышеперечисленного и по сравнительному анализу космоснимков было выявлено, что основной причиной нарушения экологической обстановки на земельном участке в долине р. Цемес служит начало освоения данной территории в районе водохранилища. Ниже на космоснимках (рисунок 5), показаны изменения, вызванные строительной деятельностью (красным отмечены коммуникации).
